CERKEV SV. HELENE NA GRADIŠČU PRI DIVAČI  
IN NJENA STAVBNA ZGODOVINA

Božidar PREMRL

## IZVLEČEK

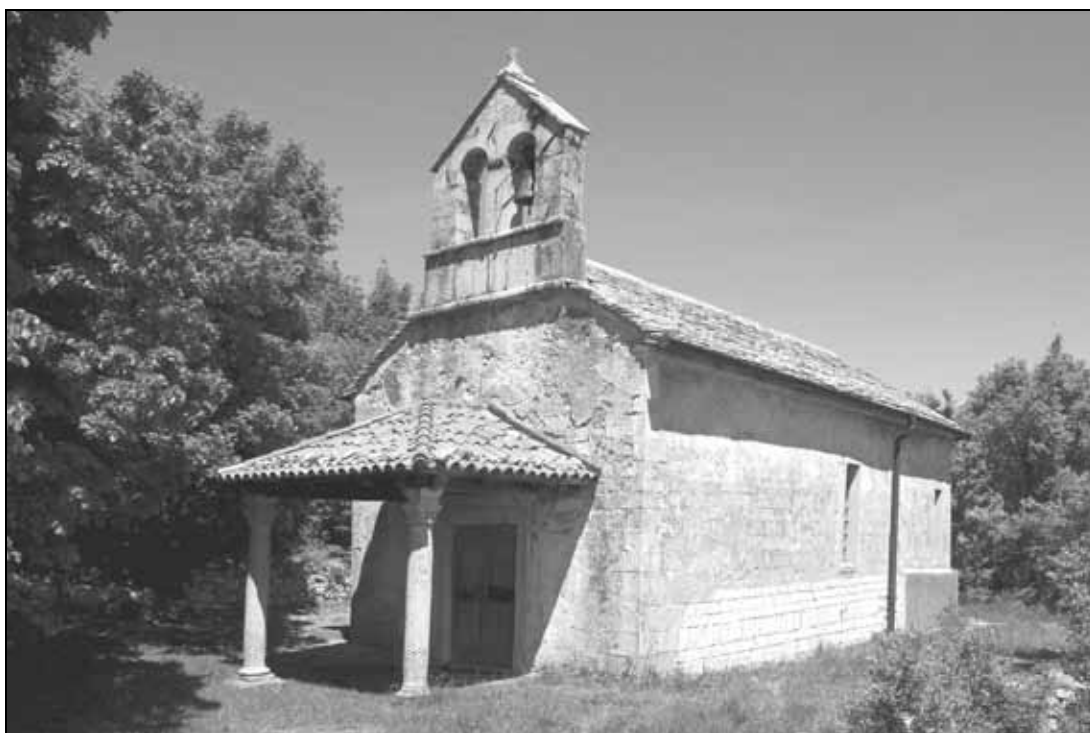
**Sl. 1: Pogled na cerkev sv. Helene z jugozahoda (foto: Jaka Jeraša).**  
**Fig. 1: A south-western view of St Helen's Church (Photo: Jaka Jeraša).**

Cerkev stoji na položnem prisojnem pobočju hriba Škale tik nad vasjo. Obdaja jo razpadajoča snizka zidana kamnita ograda. Nekdaj so jo na zahodni strani zapirala železna vrata ali *porton*. Cerkvena ladja oblikuje s prezbitერიem, ki je triosminsko oz. tristransko zaključen, enovito kamnito stavbno lupino s strmo skrilnato streho. Oba prostora imata v južni in severni steni po eno pravokotno okno s poševno posnetimi ostenji. Zahodno pročelje s strmim zatrepom se vzpenja v zvončnico z dvema ločnima linama, zidano iz klesancev in pokrito z dvokapno strešico iz klesanih plošč. Cerkveni vhod v pročelju varuje trikapna korčasta streha lope ali *klonice*, ki jo podpirata dva stebra. S takšnim pročeljem, zvončnico in lopo se uvršča cerkev sv. Helene v ožjo družino cerkva, ki jo sestavljajo še cerkev Sv. Trojice v Dolnjih Ležečah ter cerkvi sv. Tomaža v Famljah in sv. Križa v Škofljah.<sup>2</sup> Izmed njih je edina ohranila skrilnato streho na ladji in prezbitერიju, medtem ko so bile druge prekrite s korci – razen lope cerkve v Dolnjih Ležečah, ki je tudi še krita s skrilami.

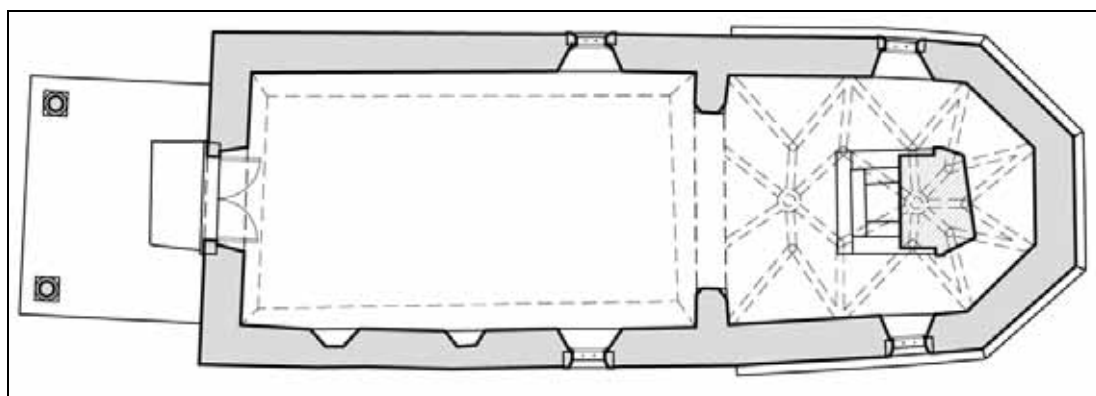
Sl. 2: Tloris cerkve (Restavratorski center ZVKDS).

Fig. 2: The church ground plan (Restoration Centre of the Institute for the Protection of Cultural Heritage of Slovenia).

7 Poglavitne mere tlorisa cerkve so: dolžina 14,63 m (ladja 8,80 m, prezbiterij 5,80 m) in širina 5,54 m.

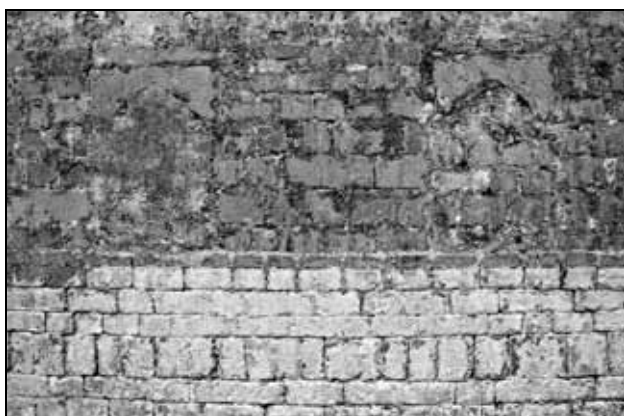
**Sl. 3: Južna stena ladje z zazidanima prvotnima oknoma (foto: Božidar Premrl).**

**Fig. 3: The southern wall of the nave with two windows now walled-up (Photo: Božidar Premrl).**

O njeni stavbni zgodovini sta – prav tako ob proučevanju fresk – nekoliko podrobneje razmišljala Borut in Mojca Uršič (Jenko). Prvotno cerkev sta po obliki monolitnih ločnih delov dveh zazidanih okenc v južni steni ladje uvrstila v romansko tradicijo poznega 13. ali zgodnjega 14. stoletja, čeprav sta v obliki zalomljenega loka teh okenc zaznala že občutje zgodnje gotike. Dalje sta ugotavljala, da so dale cerkvi današnjo podobo "naknadne prezidave, ob katerih so občutno zvišali tlak in stene prvotne ladje, prvotni oltarni prostor pa nadomestili s sedanjim, tristransko zaključenim prezbiterijem." V cerkvi "se vidi gornji rob prvotne ladje, katerega s svojo višino določajo tudi freske v notranjščini, ki so nastale ob koncu 15. stoletja, ko ladja še ni bila povišana. Okenci sta znotraj ostali odprti – pred zazidavo ju je očitno rešila poslikava, ki se ne meni za prehod ladijske stene v okensko ostenje. Isto, južno steno je na vzhodnem koncu prediralo še tretje okence, o čemer priča poslikano ostenje velikega okna iz 17. stoletja." Avtorja

Stene prvotne ladje so zidane iz nevelikih pravilnih apnenčevih klesancev, obdelanih z oskrdjo.<sup>3</sup> Njihovi pravilni skladi potekajo v isti višini po vsej dolžini sten od enega do drugega vogala.<sup>4</sup> V njih se izmenjujejo podolgovati tekači in kratki vezniki. V tretjem skladu južne stene so povečini visoki in ozki vezniki. Linije oz. višine teh skladov prekinjajo samo nekateri vogelniki cerkvenega pročelja, ki so visoki za dva sklada navadnih klesancev. Vogelniki so tudi sicer večji oz. daljši in se razlikujejo od navadnih klesancev še po tem, da imajo z dletom rezane robove.<sup>5</sup> V južni steni ladje je trinajst skladov navadnih klesancev – zadnji med njimi teče tik nad zazidanimi prvotnima oknoma. Njihova skupna višina je okrog 270 centimetrov. V jugozahodnem vogalu se vežejo z desetimi vogelniki, ki so visoki za en ali dva sklada. Enaka zidava je lepo razvidna na severni

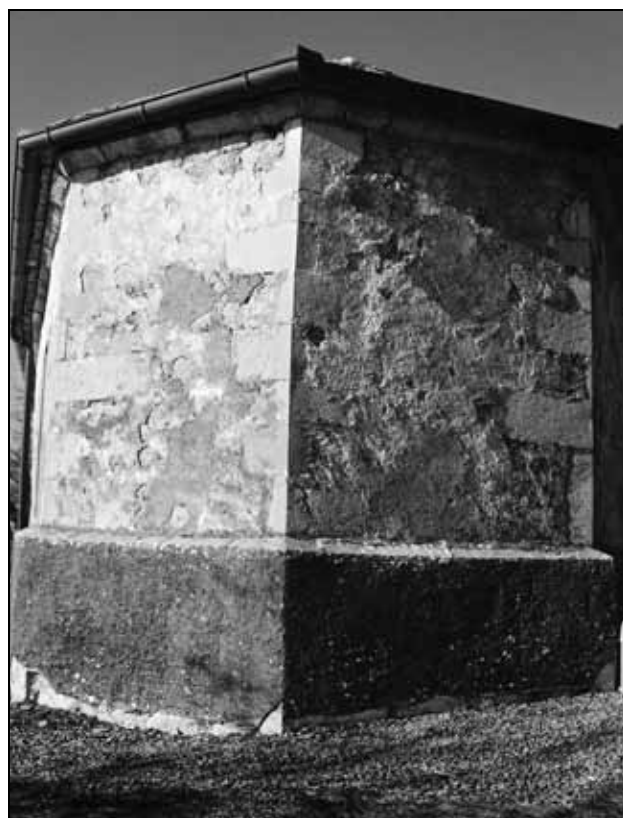
**Sl. 4: Zunanjščina prezbiterija z značilnim gotskim pristrešenim talnim zidcem in šivanimi vogali (foto: Božidar Premrl).**

**Fig. 4: The exterior of the presbytery with a typical Gothic drip-moulded socle and quoins (Photo: Božidar Premrl).**

iz grobe cementne malte. Iz ravnine stranskih fasad izstopa s pravokotnima zoboma, globokima 16 centimetrov. Ta zoba, ki nista zakrita z ometom, sta sezidana iz enakih klesancev kot stene ladje. Pri podrobnejšem ogledu spodnjih delov sten na stiku starejše ladje in mlajšega prezbiterija, kjer sta bila prvotna vogala ladje, opazimo manj pravilno zidavo in spremembo višin skladov iz polklesancev. Očitno je, da so pri dozidavi cerkve podrli tudi vzhodna vogala ladje, nastale vrzeli pozidali z manj kvalitetno obdelanim kamnom, klesane vogelnike pa smotno uporabili za dozidavo tistih novih delov, ki morajo biti iz klesanega kamna – med drugim tudi za oba zoba talnega zidca prezbiterija.

Sicer pa se zidava prezbiterija razlikuje od opisane zidave ladje. Iz klesancev so samo šivani vogali, pristrešeni vrh talnega zidca in strešni venec. Neometani vogelniki večjih formatov, ki so najbolj opazni, imajo pravilna pravokotna lica obdelana s krempačem, robove pa rezane z dletom. Mnogi med njimi imajo eno lice dolgo, drugo pa zelo kratko.<sup>8</sup> Preprost strešni venec prezbiterija, ki se nadaljuje tudi na stranskih stenah ladje, je zrcalna slika pristrešenega vrha talnega zidca. Stene, kolikor jih je videti izpod odpadajočega ometa, so vsaj na dveh straneh v spodnjem delu zidane iz klesancev prvotnega prezbiterija, sicer pa iz mlajših lomljencev ali polklesancev z bolj grobo obdelanimi lici.

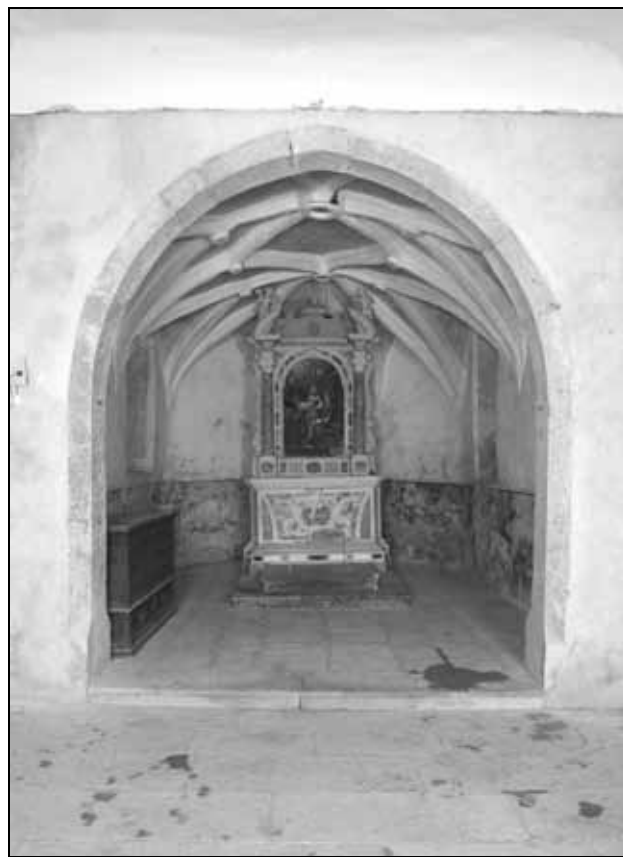
**Sl. 5: Pogled v prezbiterij s slavolokom iz klesanega kamna (foto: Jaka Jeraša).**

**Fig. 5: View of the presbytery and stone cut arch (Photo: Jaka Jeraša).**

V skladu z novo stilno usmeritvijo je bil predelan tudi obok prezbiterija. Obočna rebra, ki so verjetno iz lehnjaka, so speljana v rombasto-zvezdasti shemi, ki je bila v tistem času zelo pogosta. Stikajo se v preprostih okroglih ploščatih sklepnikih, le glavna dva sklepnika imata poglobljeno okroglo polje. Rebra so stopnjevanega ogleatega profila, izdelana pa so precej rustikalno in tečejo v nepravilnih linijah. Njihove konzolice nenavadne ovalne oblike so zelo sploščene in imajo le okrasno vlogo.

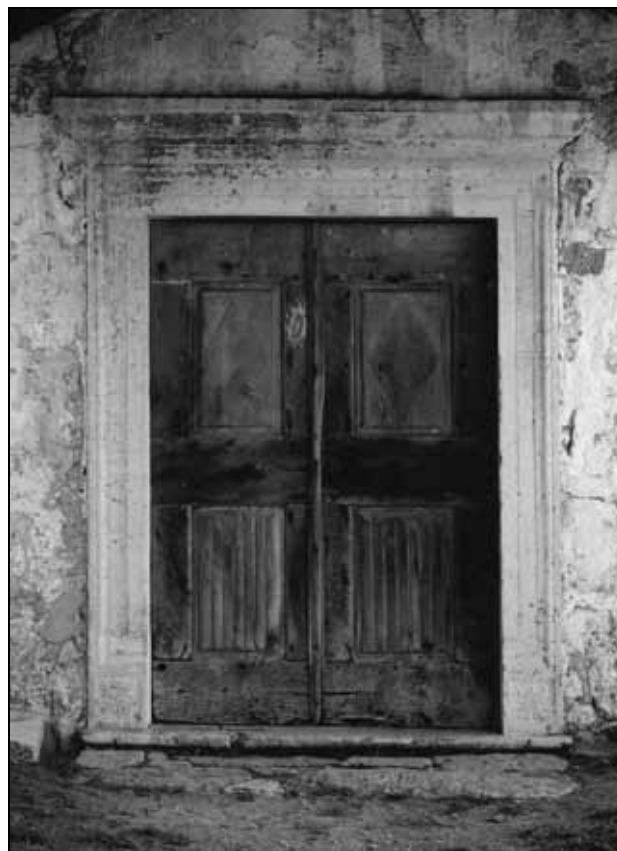
**Sl. 6: Portal, ki sta ga sklesala brata Cerkvnik z Gradišča (foto: Branko Cerkvnik).**

**Fig. 6: Portal cut by the Cerkvnik brothers from Gradišče (Photo: Branko Cerkvnik).**

Najizrazitejša in najzgovornejša priča te prenove je značilen portal tistega časa s stopnjevito profiliranimi podboji, po domače *jertami*, in simsom. Na prekladi je datiran z letnico 1653 in podpisan z začetnicama A. C. V spodnjem delu sestavljenih pokončnikov je okrašen z

nenavadnima ploščatima stiliziranimi rozetama, ki se v podrobnostih nekoliko razlikujeta med sabo, po simsu pa teče niz listnih okraskov, ki si sledijo v velikih presledkih.<sup>10</sup> Sočasno je cerkev dobila tudi dva para novih visokih pravokotnih oken s poševno posnetimi ostenji in železnimi križi. Dve izmed njih sta nadomestili prejšnji okni v stranskih stenah prezbiterija, tretje je razširilo in zvišalo prvotno tretje okno v južni steni ladje, četrto pa je na novo predrlo severno steno ladje. Nasadila na njihovih licih pričajo, da so nekdaj imela tudi oknice. Vsa okna so obdelana s krempačem in imajo rezane robove. Okni na severni strani sta nekoliko nižji in brez posebnosti, večji južni okni pa imata izrazitejše, nekoliko bolj izbočene zunanje in notranje robove lic, ki se s pokončnikov nadaljujejo do zunanjih robov preklade in spodnjega oknjaka.

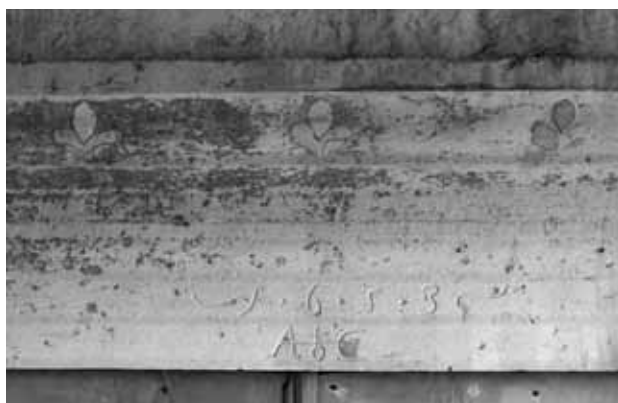
**Sl. 7: Portal – detajl preklade z letnico in inicialkama A C (foto: Jaka Jeraša).**

**Fig. 7: Portal – detail of the lintel with the year and the initials A C (Photo: Jaka Jeraša).**

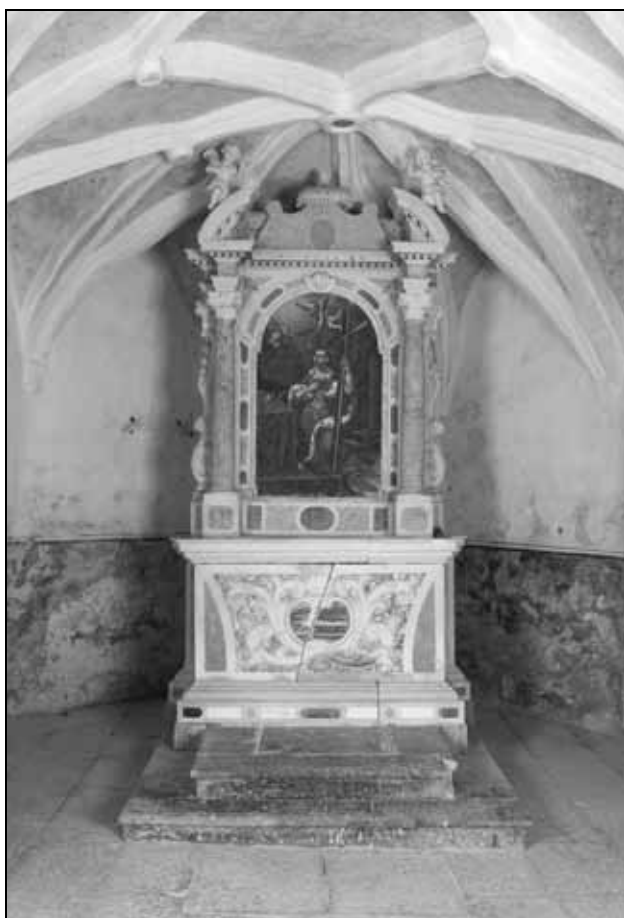
**Sl. 8: Oltar iz leta 1744 (foto: Jaka Jeraša).**  
**Fig. 8: Altar dating to 1744 (Photo: Jaka Jeraša).**

Nekoliko kasneje, leta 1744, je cerkev dobila nov kamnit oltar. S postavitvijo in z drugimi stroški vred je stal 546 lir (ŽAV, 5). To je tipičen baročni oltar, ki ima oltarni nastavek s stranskima stebroma, profilirano ogredje z odprtim ločnim čelom in atiko ter dva puta, sedeča na ločnih segmentih. Antependij in oltarni na- stavek z atiko sta okrašena s številnimi inkrustacijami iz rdečega, črnega, rumenega in različno pisanega mar- morja oziroma kamna, stebra nastavka pa sta iz rdečega marmorja. Na simsu pod atiko je vklesan kratični napis z letnico: F X 1744 G V. Na podlagi podatkov o ude- ležencih sočasnih letnih obračunov je bilo mogoče razvozlati te kratice kot začetnice Frančiška Ksaverja pl. Garzarollija, vikarja v Vremah (ŽAV, 6).<sup>17</sup> Naslednje leto se v urbarju omenja tudi oltarna podoba, za katero so plačali 76 lir (ŽAV, 7). Kakšna je bila, ne vemo. Leta 1865 jo je namreč nadomestila slika sv. Helene, ki jo je signiral in datiral slikar Jakob Raspet iz Idrije.

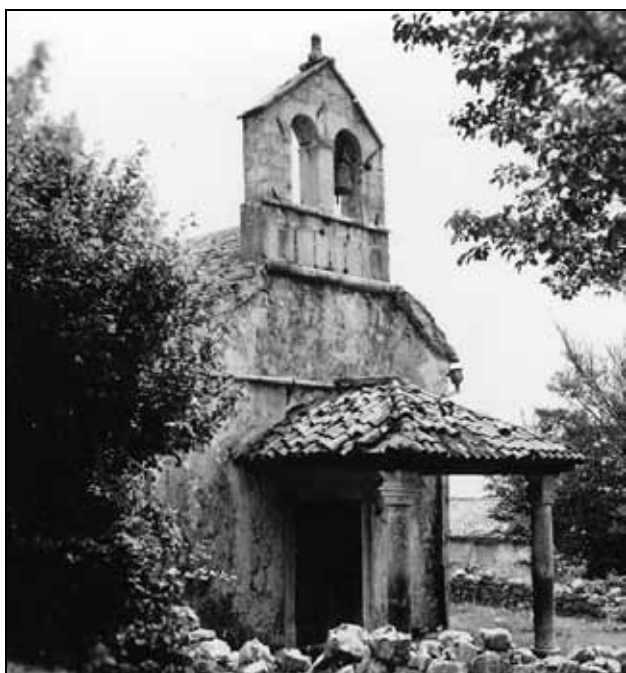
**Sl. 9: Stanje cerkve leta 1968 (foto: Emil Smole, ZVKDS OE Nova Gorica).**

**Fig. 9: The church's state in 1968 (Photo: Emil Smole, Institute for the Protection of Cultural Heritage of Slovenia, Nova Gorica Regional Unit).**

V tistem času je skrilnata streha na cerkvi že popuščala. Najstarejši Gradišččan se je spominjal, da so jo že takrat krpali s cementno malto (Cerkvenik, I., 2002). Potem ko so bile v petdesetih letih odkrite freske v cerkveni ladji, v šestdesetih letih pa tudi restavrirane, je postala obnova dotrajanih streh še toliko bolj pereča. V konservatorskih poročilih iz leta 1969 najdemo podatek, da so popravili približno štiri kvadratne metre skrilnate strehe, ker je zamakalo v notranjščino. Za popravilo so
