CERKEV SV. HELENE NA GRADIŠČU PRI DIVAČI  
IN NJENA STAVBNA ZGODOVINA

Božidar PREMRL

## IZVLEČEK

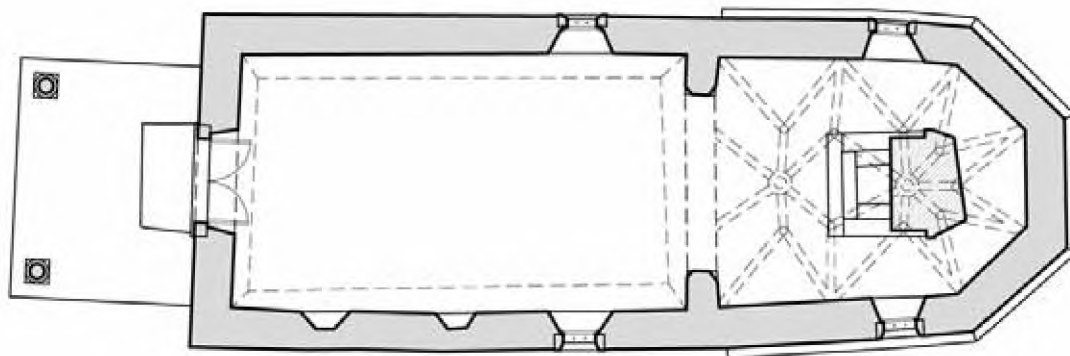
Sl. 2: Tloris cerkve (Restavratorski center ZVKDS).

Fig. 2: The church ground plan (Restoration Centre of the Institute for the Protection of Cultural Heritage of Slovenia).

7 Poglavitne mere tlorisa cerkve so: dolžina 14,63 m (ladja 8,80 m, prezbiterij 5,80 m) in širina 5,54 m.

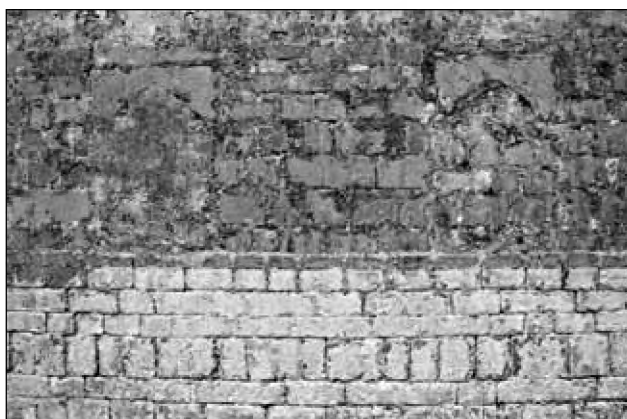
**Sl. 3: Južna stena ladje z zazidanima prvotnima oknoma (foto: Božidar Premrl).**

**Fig. 3: The southern wall of the nave with two windows now walled-up (Photo: Božidar Premrl).**

O njeni stavbni zgodovini sta – prav tako ob proučevanju fresk – nekoliko podrobneje razmišljala Borut in Mojca Uršič (Jenko). Prvotno cerkev sta po obliki monolitnih ločnih delov dveh zazidanih okenc v južni steni ladje uvrstila v romansko tradicijo poznega 13. ali zgodnjega 14. stoletja, čeprav sta v obliki zalomljenega loka teh okenc zaznala že občutje zgodnje gotike. Dalje sta ugotavljala, da so dale cerkvi današnjo podobo "naknadne prezidave, ob katerih so občutno zvišali tlak in stene prvotne ladje, prvotni oltarni prostor pa nadomestili s sedanjim, tristransko zaključenim prezbiterijem." V cerkvi "se vidi gornji rob prvotne ladje, katerega s svojo višino določajo tudi freske v notranjščini, ki so nastale ob koncu 15. stoletja, ko ladja še ni bila povišana. Okenci sta znotraj ostali odprti – pred zazidavo ju je očitno rešila poslikava, ki se ne meni za prehod ladijske stene v okensko ostenje. Isto, južno steno je na vzhodnem koncu prediralo še tretje okence, o čemer priča poslikano ostenje velikega okna iz 17. stoletja." Avtorja

sta po tem sklepala, da so bila svoj čas vsa tri okna znotraj polkrožno zaključena, kot je danes mogoče videti na srednjem oknu, medtem ko so lok zahodnega "ošilili" pozneje. Prvotno pa da so bila ta okna nameščena visoko pod strešnim robom, kot je bila navada v romaniki (Uršič, Uršič, 1990, 180–182).

Stene prvotne ladje so zidane iz nevelikih pravih apnenčevih klesancev, obdelanih z oskrdjo.<sup>3</sup> Njihovi pravilni skladi potekajo v isti višini po vsej dolžini sten od enega do drugega vogala.<sup>4</sup> V njih se izmenjujejo podolgovati tekači in kratki vezniki. V tretjem skladu južne stene so povečini visoki in ozki vezniki. Linije oz. višine teh skladov prekinjajo samo nekateri vogelniki cerkvenega pročelja, ki so visoki za dva sklada navadnih klesancev. Vogelniki so tudi sicer večji oz. daljši in se razlikujejo od navadnih klesancev še po tem, da imajo z dletom rezane robove.<sup>5</sup> V južni steni ladje je trinajst skladov navadnih klesancev – zadnji med njimi teče tik nad zazidanimi prvotnima oknoma. Njihova skupna višina je okrog 270 centimetrov. V jugozahodnem vogalu se vežejo z desetimi vogelniki, ki so visoki za en ali dva sklada. Enaka zidava je lepo razvidna na severni

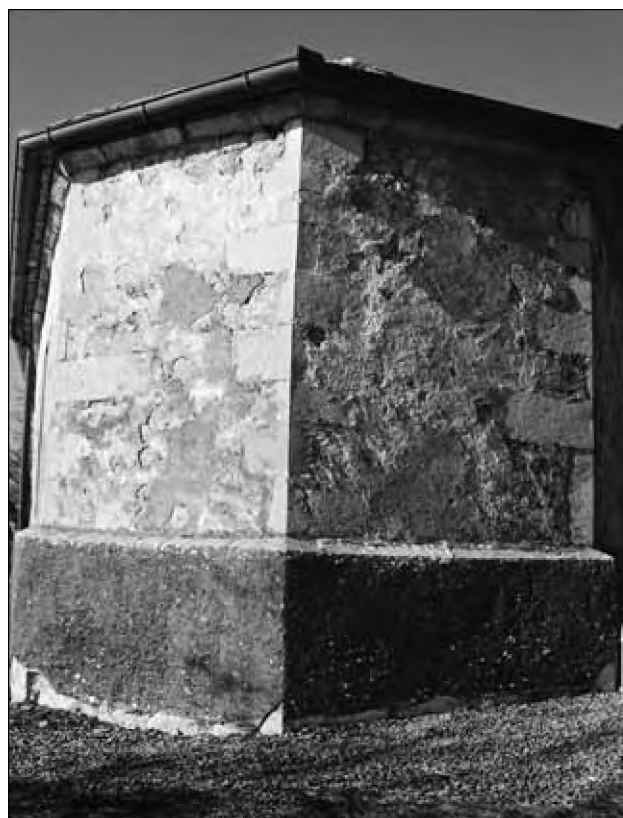
**Sl. 4: Zunanjščina prezbiterija z značilnim gotskim pristrešenim talnim zidcem in šivanimi vogali (foto: Božidar Premrl).**

**Fig. 4: The exterior of the presbytery with a typical Gothic drip-moulded socle and quoins (Photo: Božidar Premrl).**

Kakšen je bil oltarni prostor takratne cerkve, ne vemo, nedvomno pa je bil manjši in ožji. Nadomestil ga je značilen gotski tristransko zaključeni prezbiterij s pristrešenim talnim zidcem. Na začetku je prezbiterij enako širok kot ladja, proti koncu pa se nekoliko zožuje.<sup>7</sup> Talni zidec je na južni strani visok do 135 centimetrov. Skoraj v celoti je zakrit z neustreznim mlajšim ometom

iz grobe cementne malte. Iz ravnine stranskih fasad izstopa s pravokotnima zoboma, globokima 16 centimetrov. Ta zoba, ki nista zakrita z ometom, sta sezidana iz enakih klesancev kot stene ladje. Pri podrobnejšem ogledu spodnjih delov sten na stiku starejše ladje in mlajšega prezbiterija, kjer sta bila prvotna vogala ladje, opazimo manj pravilno zidavo in spremembo višin skladov iz polklesancev. Očitno je, da so pri dozidavi cerkve podrli tudi vzhodna vogala ladje, nastale vrzeli pozidali z manj kvalitetno obdelanim kamnom, klesane vogelnike pa smotno uporabili za dozidavo tistih novih delov, ki morajo biti iz klesanega kamna – med drugim tudi za oba zoba talnega zidca prezbiterija.

Sicer pa se zidava prezbiterija razlikuje od opisane zidave ladje. Iz klesancev so samo šivani vogali, pristrešeni vrh talnega zidca in strešni venec. Neometani vogelniki večjih formatov, ki so najbolj opazni, imajo pravilna pravokotna lica obdelana s krempačem, robove pa rezane z dletom. Mnogi med njimi imajo eno lice dolgo, drugo pa zelo kratko.<sup>8</sup> Preprost strešni venec prezbiterija, ki se nadaljuje tudi na stranskih stenah ladje, je zrcalna slika pristrešenega vrha talnega zidca. Stene, kolikor jih je videti izpod odpadajočega ometa, so vsaj na dveh straneh v spodnjem delu zidane iz klesancev prvotnega prezbiterija, sicer pa iz mlajših lomljencev ali polklesancev z bolj grobo obdelanimi lici.

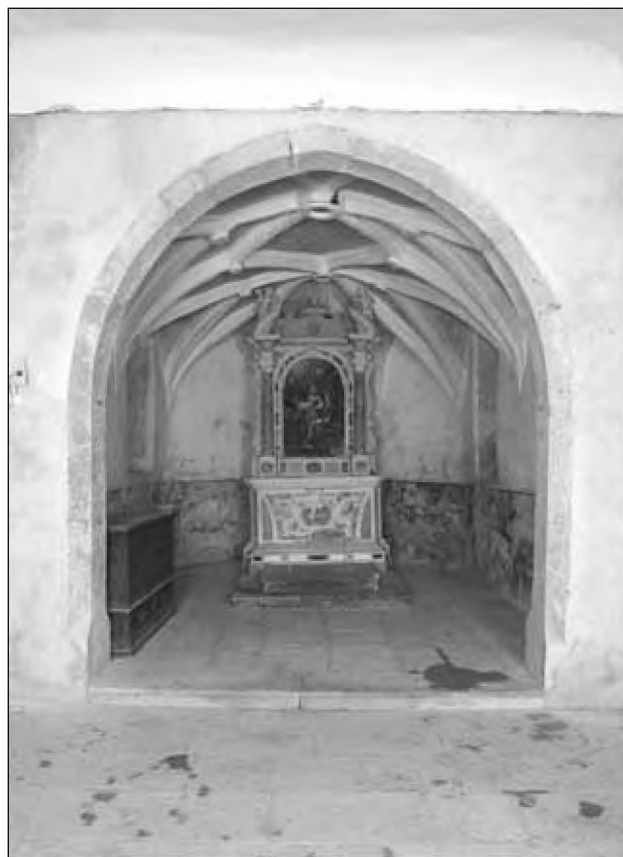
**Sl. 5: Pogled v prezbiterij s slavolokom iz klesanega kamna (foto: Jaka Jeraša).**

**Fig. 5: View of the presbytery and stone cut arch (Photo: Jaka Jeraša).**

V skladu z novo stilno usmeritvijo je bil predelan tudi obok prezbiterija. Obočna rebra, ki so verjetno iz lehnjaka, so speljana v rombasto-zvezdasti shemi, ki je bila v tistem času zelo pogosta. Stikajo se v preprostih okroglih ploščatih sklepnikih, le glavna dva sklepnika imata poglobljeno okroglo polje. Rebra so stopnjevanega oglatega profila, izdelana pa so precej rustikalno in tečejo v nepravilnih linijah. Njihove konzolice nenavadne ovalne oblike so zelo sploščene in imajo le okrasno vlogo.

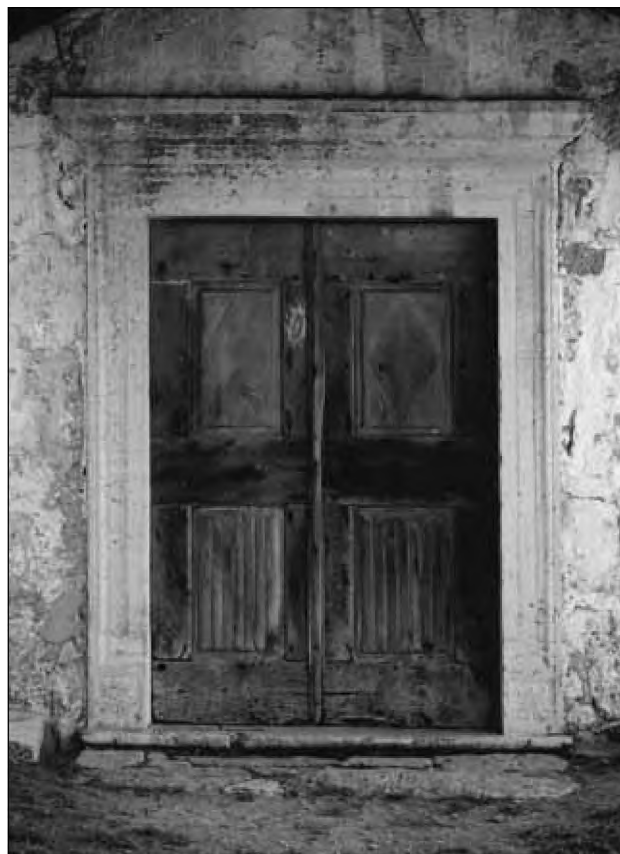
**Sl. 6: Portal, ki sta ga sklesala brata Cerkvnik z Gradišča (foto: Branko Cerkvnik).**

**Fig. 6: Portal cut by the Cerkvnik brothers from Gradišče (Photo: Branko Cerkvnik).**

Najizrazitejša in najzgovornejša priča te prenove je značilen portal tistega časa s stopnjevito profiliranimi podboji, po domače *jertami*, in simsom. Na prekladi je datiran z letnico 1653 in podpisan z začetnicama A. C. V spodnjem delu sestavljenih pokončnikov je okrašen z

nenavadnima ploščatima stiliziranimi rozetama, ki se v podrobnostih nekoliko razlikujeta med sabo, po simsu pa teče niz listnih okraskov, ki si sledijo v velikih presledkih.<sup>10</sup> Sočasno je cerkev dobila tudi dva para novih visokih pravokotnih oken s poševno posnetimi ostenji in železnimi križi. Dve izmed njih sta nadomestili prejšnji okni v stranskih stenah prezbiterija, tretje je razširilo in zvišalo prvotno tretje okno v južni steni ladje, četrto pa je na novo predrlo severno steno ladje. Nasadila na njihovih licih pričajo, da so nekdaj imela tudi oknice. Vsa okna so obdelana s krempačem in imajo rezane robove. Okni na severni strani sta nekoliko nižji in brez posebnosti, večji južni okni pa imata izrazitejše, nekoliko bolj izbočene zunanje in notranje robove lic, ki se s pokončnikov nadaljujejo do zunanjih robov preklade in spodnjega oknjaka.

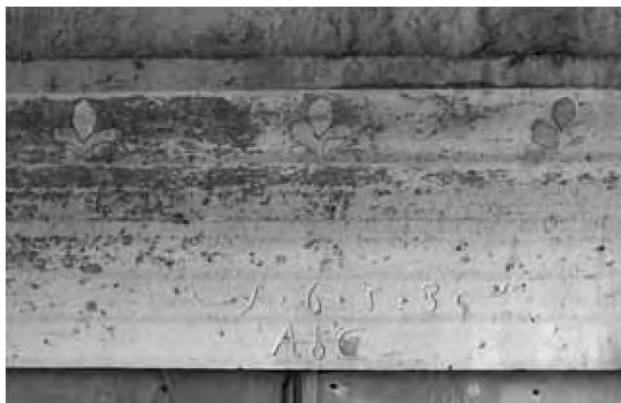
**Sl. 7: Portal – detajl preklade z letnico in inicialkama A C (foto: Jaka Jeraša).**

**Fig. 7: Portal – detail of the lintel with the year and the initials A C (Photo: Jaka Jeraša).**

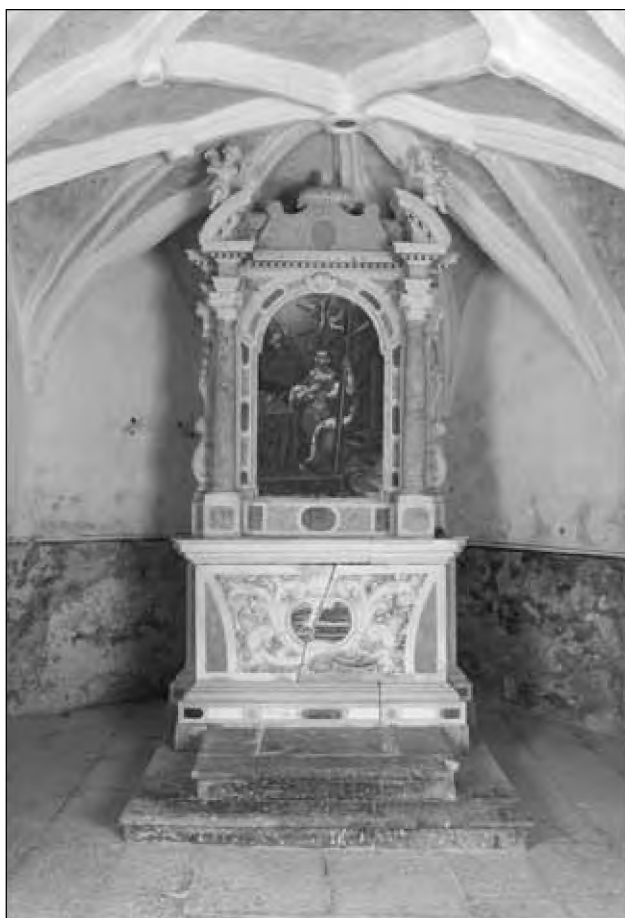
**Sl. 8: Oltar iz leta 1744 (foto: Jaka Jeraša).**  
**Fig. 8: Altar dating to 1744 (Photo: Jaka Jeraša).**

Nekoliko kasneje, leta 1744, je cerkev dobila nov kamnit oltar. S postavitvijo in z drugimi stroški vred je stal 546 lir (ŽAV, 5). To je tipičen baročni oltar, ki ima oltarni nastavek s stranskima stebroma, profilirano ogredje z odprtim ločnim čelom in atiko ter dva puta, sedeča na ločnih segmentih. Antependij in oltarni nastavek z atiko sta okrašena s številnimi inkrustacijami iz rdečega, črnega, rumenega in različno pisanega marmorja oziroma kamna, stebra nastavka pa sta iz rdečega marmorja. Na simsu pod atiko je vklesan kratični napis z letnico: F X 1744 G V. Na podlagi podatkov o udeležencih sočasnih letnih obračunov je bilo mogoče razvozlati te kratice kot začetnice Frančiška Ksaverja pl. Garzarollija, vikarja v Vremah (ŽAV, 6).<sup>17</sup> Naslednje leto se v urbarju omenja tudi oltarna podoba, za katero so plačali 76 lir (ŽAV, 7). Kakšna je bila, ne vemo. Leta 1865 jo je namreč nadomestila slika sv. Helene, ki jo je signiral in datiral slikar Jakob Raspet iz Idrije.

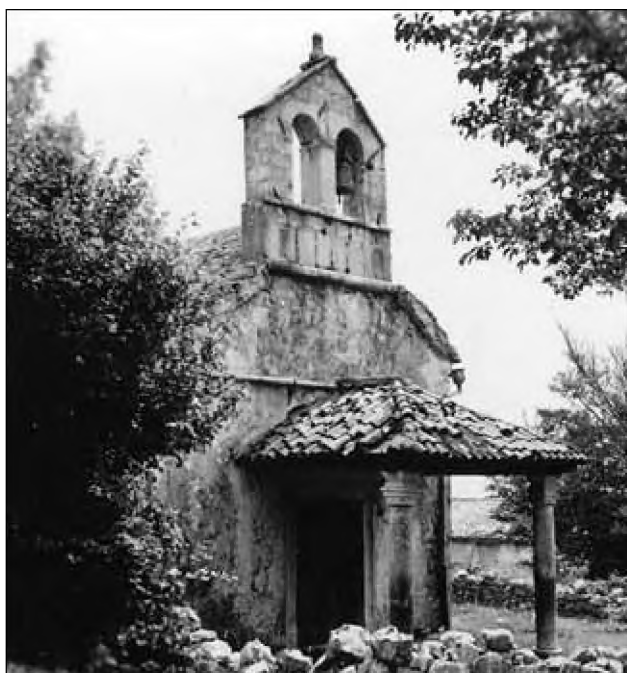
**Sl. 9: Stanje cerkve leta 1968 (foto: Emil Smole, ZVKDS OE Nova Gorica).**

**Fig. 9: The church's state in 1968 (Photo: Emil Smole, Institute for the Protection of Cultural Heritage of Slovenia, Nova Gorica Regional Unit).**

V tistem času je skrilnata streha na cerkvi že popuščala. Najstarejši Gradišččan se je spominjal, da so jo že takrat krpali s cementno malto (Cerkvenik, l., 2002). Potem ko so bile v petdesetih letih odkrite freske v cerkveni ladji, v šestdesetih letih pa tudi restavrirane, je postala obnova dotrajanih streh še toliko bolj pereča. V konservatorskih poročilih iz leta 1969 najdemo podatek, da so popravili približno štiri kvadratne metre skrilnate strehe, ker je zamakalo v notranjščino. Za popravilo so

uporabili skrile s strehe podružnične cerkve v bližnjih Famljah, ki je bila na novo prekrita s korci (Smole, 1969, 116). Deset let kasneje je spomeniškovarstvena služba spet tarnala, da bi bilo treba, potem ko so bile freske iz 15. stoletja na Gradišču utrjene, obnoviti razpadajočo lopo in popraviti skrilnato streho cerkve, za ta dela pa ni denarja od nikoder (Smole, 1979, 352).
